伊宁县城东城镇保障性租赁住房建设项目 10 千伏配电工程“4·1”一般坍塌 事故调查报告

伊宁县人民政府事故调查组

2023 年 5 月 4 日

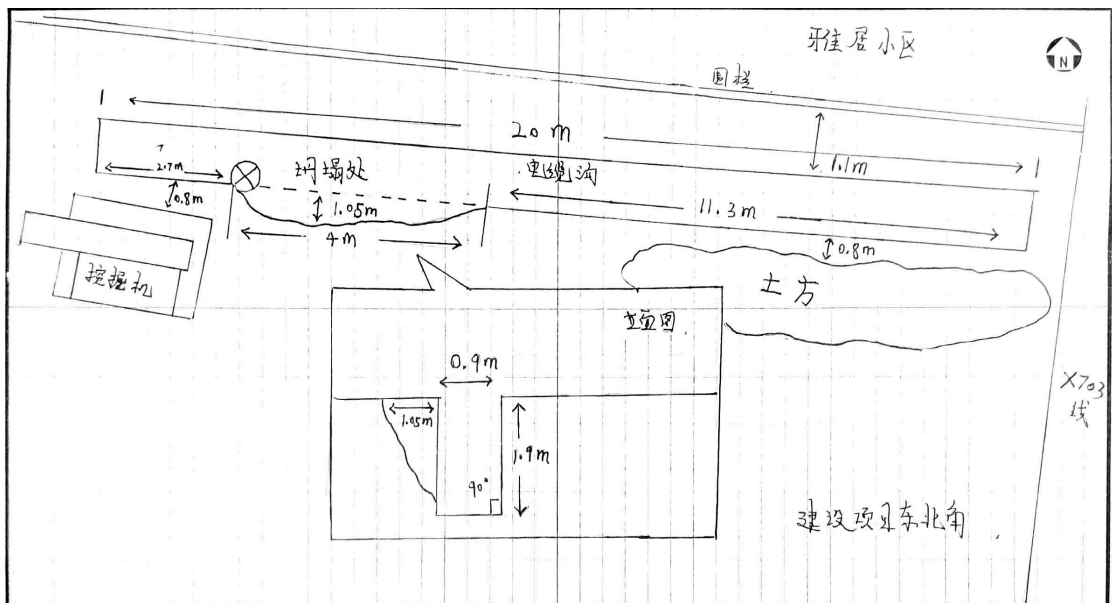
图 1 事故现场勘验图

事故现场位于雅居小区施工工地东北角由东向西开挖的电缆沟槽，沟槽全长 20m，宽 0.9m，深 1.9m，沟槽土壁坡度呈 90 度角。坍塌边坡位于电缆沟槽向西 11.3m 处至 15.3m 处，总长 4m。沟槽南侧延边坡 0.8m 处堆放有开挖土方，北侧 1.1m 处为工地围栏。

事故的直接原因是：新疆三源众力送变电工程有限公司工人违规施工。施工现场位于绿化带内，土质为一般性粘土、硬塑（状态），电缆沟槽施工未严格按照《建筑施工土石方工程安全技术规范》（JGJ180-2009）第6.3.5条^[1]和《建筑边坡工程技术规范》（GB 50330-2013）第14.2.1条^[2]之规定，采取放坡或者支护措施，导致边坡不稳定发生坍塌事故。

（1）沟槽挖掘位置土质疏松，为含水率较大的粘性土，施工现场开挖的土方堆放在沟槽两侧，加剧了土壁的不稳定性^[3]。
